"DISPÕE SOBRE A DEMOLIÇÃO PRÉDIOS PÚBLICOS COM ESTRUTURAS DETERIORADAS PARA A CONSTRUÇÃO DE NOVA ESCOLA, CRECHE e LOCAL DE EVENTOS."

LAUDO TÉCNICO DE AVALIAÇÃO DE IMÓVEL

Uma Escola situada na comunidade Belo Monte, em um terreno medindo 10.000 m² (DEZ MIL) metros quadrados e área construída de 290 (DUZENTOS E NOVENTA) metros quadrados. Com os limites e confrontações seguintes: ao norte, por uma linha de 10,00m, com a rua C/N; ao sul, por uma linha de 10,0m; a leste por uma linha de 29,00m, com o lote 17 e a oeste, por uma linha de 29,00m. Estrutura Encontra em estado precário precisando ser demolida para uma nova construção.

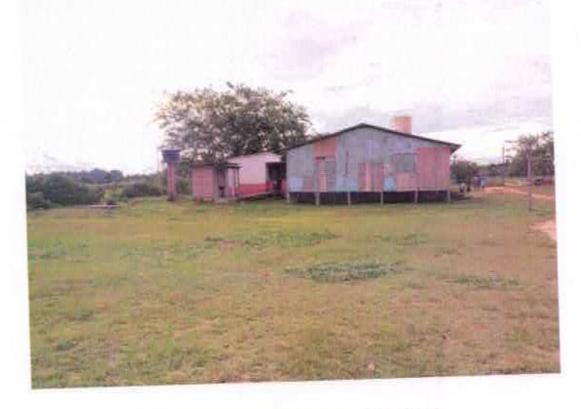
IMAGEM 2: FACHADA NORTE DO TERRENO

Situação da escola: Escola encontra-se com madeira velha, peças 2x3 maioria cheia de cupim. Paredes de madeira, cobertura de Brasilit, não está pintada (pintura antiga). Por esses motivos precisamos que essa edificação seja demolida para que possamos construir uma escola Nova.

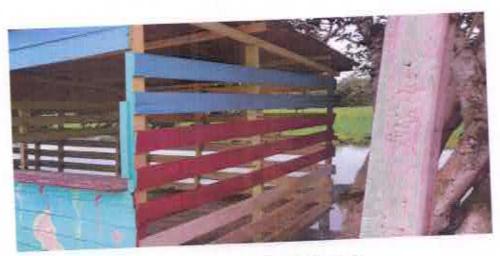
IMAGEM 1: FACHADA LESTE DO IMOVEL

O imóvel avaliando encontra-se sem cerca, pelo lado leste, com paredes de madeira (maioria com cupim), com aproximados 2 m de altura. Pelo lado oeste, encontra se sem cerca. Na fachada norte não existe muro ou portão. Existem 22 QUIOSQUE MEDINDO 6X3, SOMENTE COM INFRA, SUPRA E COBERTURA.

INFRA COM PEÇAS DE 2"(MAIORIA ESTRAGADAS E COM RISCO DE QUEDA), SUPRA COM MADEIRA DE SEGUNDA E COBERTURA COM TELHA BRASILIT.

Situação dos Quiosque: Imóvel se encontra em uma situação precária, sem utilidade e com material totalmente antigo. Estruturas velhas, madeira podre e cobertura com goteiras. Precisa-se urgentemente ser demolido para que haja uma reforma geral no piso de madeira(assoalho).

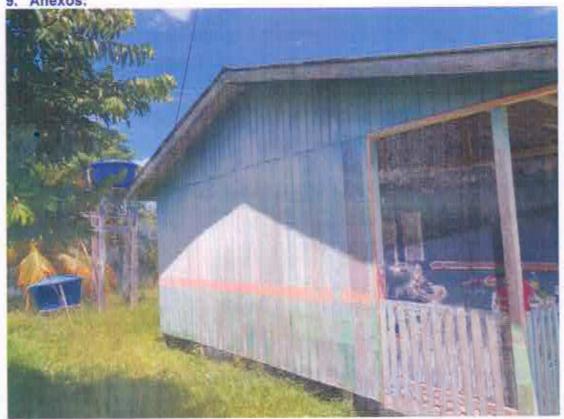
IMAGEM 1: FACHADA NORTE DO TERRENO

O imóvel avaliando encontra-se COM cerca, pelo lado leste, com paredes de madeira(maioria com cupim), com aproximados 3,0m de altura. Pelo lado oeste, encontra se com cerca. Na fachada norte existe uma cerca com Portão. Existem uma edificação no terreno. UMA ESCOLA DE MADEIRA MEDINDO 7.60 X 21 INFRAESTRUTURA PEÇAS 2X3(MAIORIA ESTRAGADA), SUPRA ESTRUTURA DE MADEIRA PARA ASSOALHO(MAIORIA CHEIA DE CUPIM) pintada e coberta com telha de Brasilit.

Situação da escola: Escola encontra-se com madeira velha, peças 2x3 maioria cheia de cupim. Paredes de madeira, cobertura de Brasilit, PINTURA (pintura antiga). Por esses motivos precisamos que essa edificação seja demolida para que possamos construir uma escola Nova.
